RELATÓRIO ANUAL
DE EXECUÇÃO DOS
PROGRAMAS
AMBIENTAIS

PCH CAZUZA
FERREIRA

Licença de operação

LO nº 01066/2021

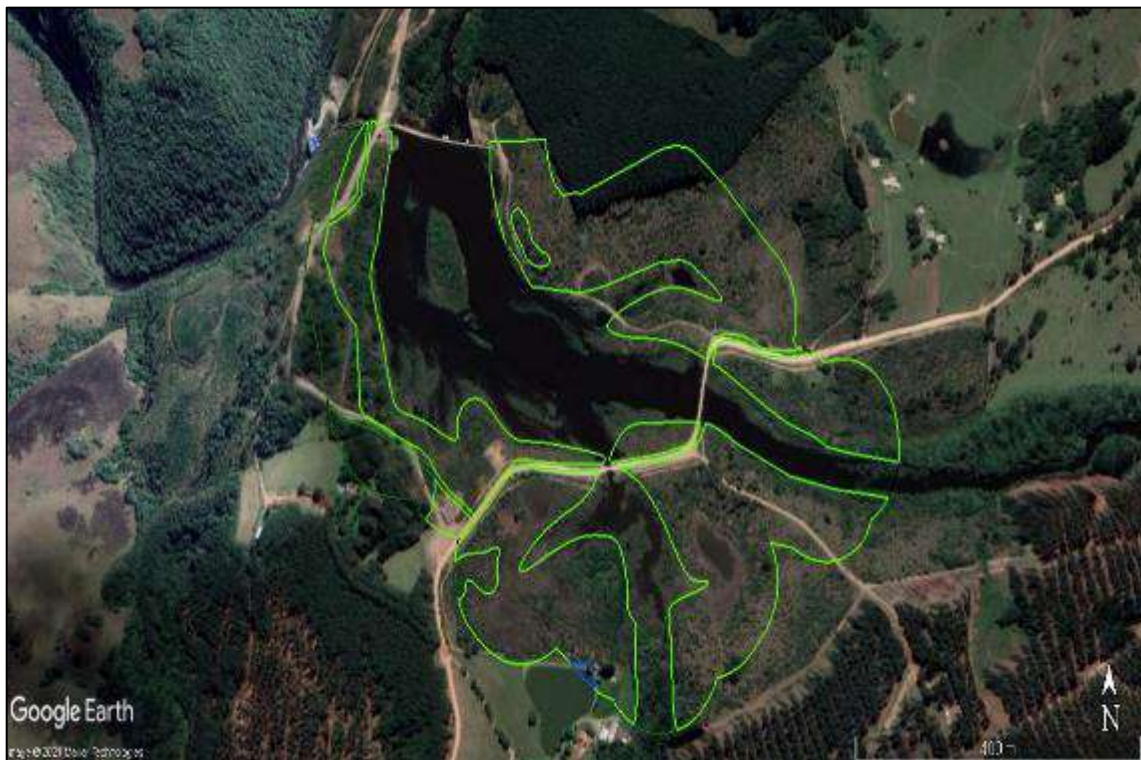
A faixa de preservação permanente de 100 metros é mantida no entorno do reservatório, de acordo com a condicionante 3.1 (Figura 1). Esta Área de Preservação Permanente (APP) é totalmente cercada e constantemente fiscalizada. Ao longo da área é possível verificar a sinalização de advertência, a qual existe para coibir acessos indevidos, proibição da caça e da pesca, além de evitar as atividades degradadoras e a presença de gado (Figura 2).

Figura 1 - APP do reservatório da PCH Cazuza Ferreira.

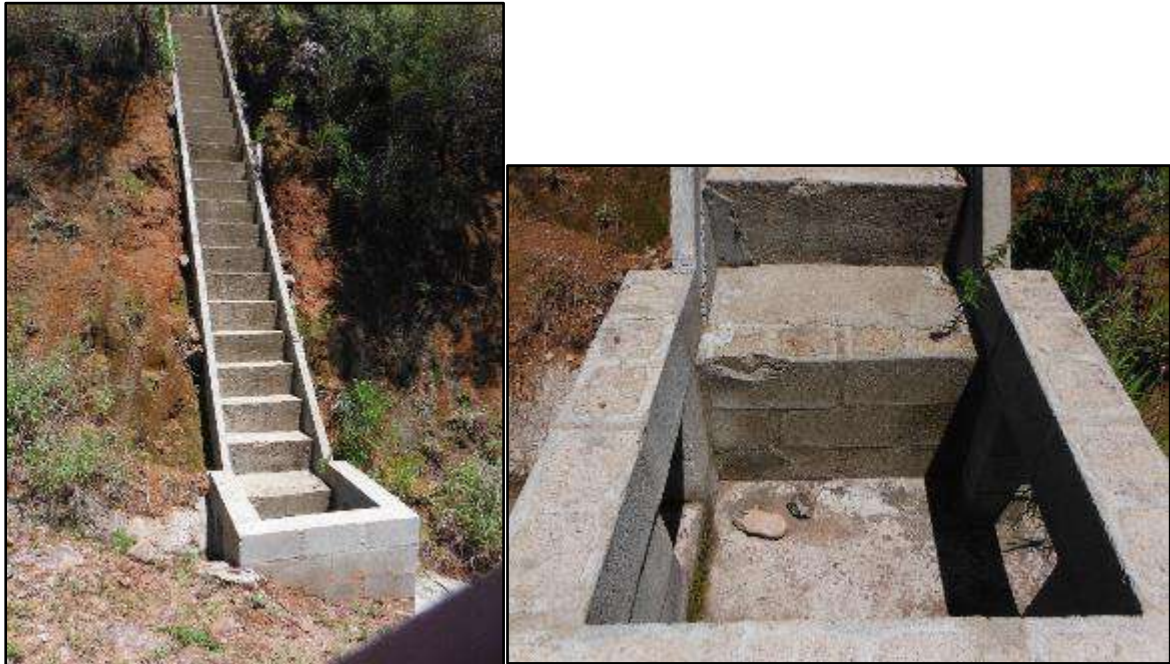
Figura 4 - Escadaria e caixa de dissipação de energia d'água.

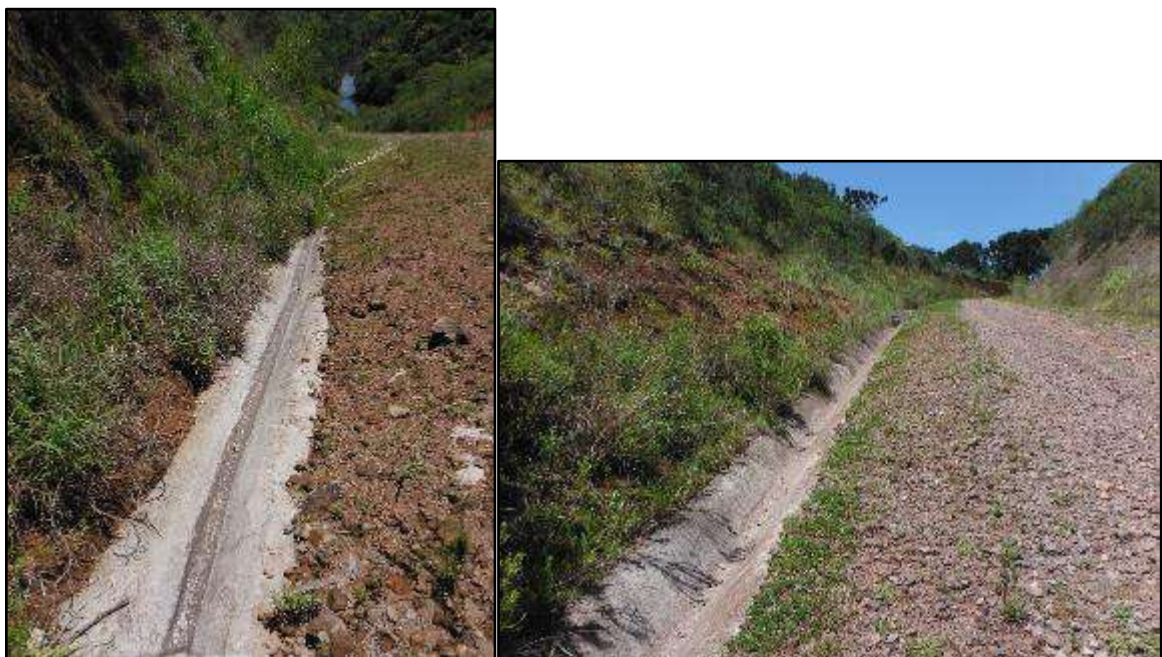
Ao longo do empreendimento, pode-se verificar a existência do sistema de drenagem (canaletas), que está também em plenas condições, atendendo suas funções. (**Figura 5**)

Figura 5 - Sistema de drenagem instalado ao longo do empreendimento, em excelente condições de manutenção.

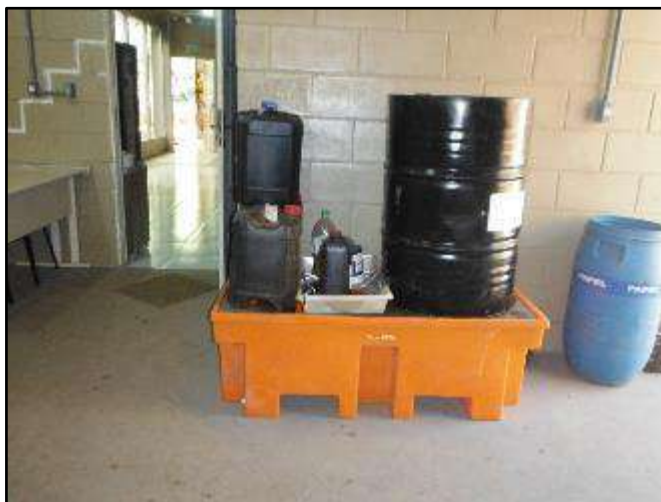
Conforme determina a Resolução CONAMA N° 362/2005, Arts. 1°, 3° e 12°; as áreas de armazenamento de óleo e/ou combustível são impermeabilizadas e protegidas por bacias de contenção (pallet contentor), conforme NBR 17.505 da ABNT, de modo a evitar a contaminação da área por possíveis vazamento. São mantidos neste local também extintores de incêndios, de acordo com a legislação (Figura 12).

Figura 10 - Armazenamento de óleo lubrificante e resíduos perigosos em pallet contentor.

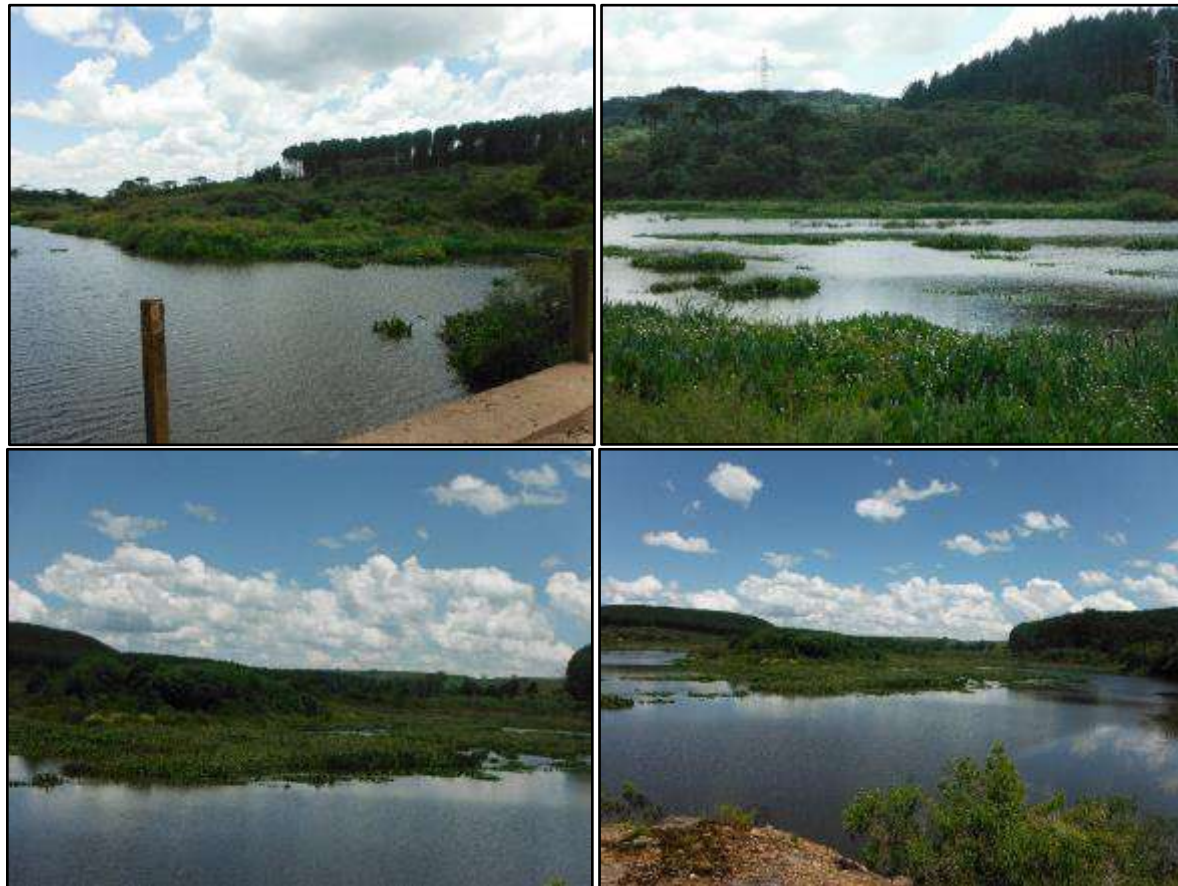
As macrófitas aquáticas presentes no reservatório, aparentemente, estão fixas não demonstrando riscos aos equipamentos (Figura 13). Até o momento, não houve a necessidade da retirada destes vegetais.

Figura 13 – Macrófitas aquáticas do reservatório da PCH Cazuza Ferreira.

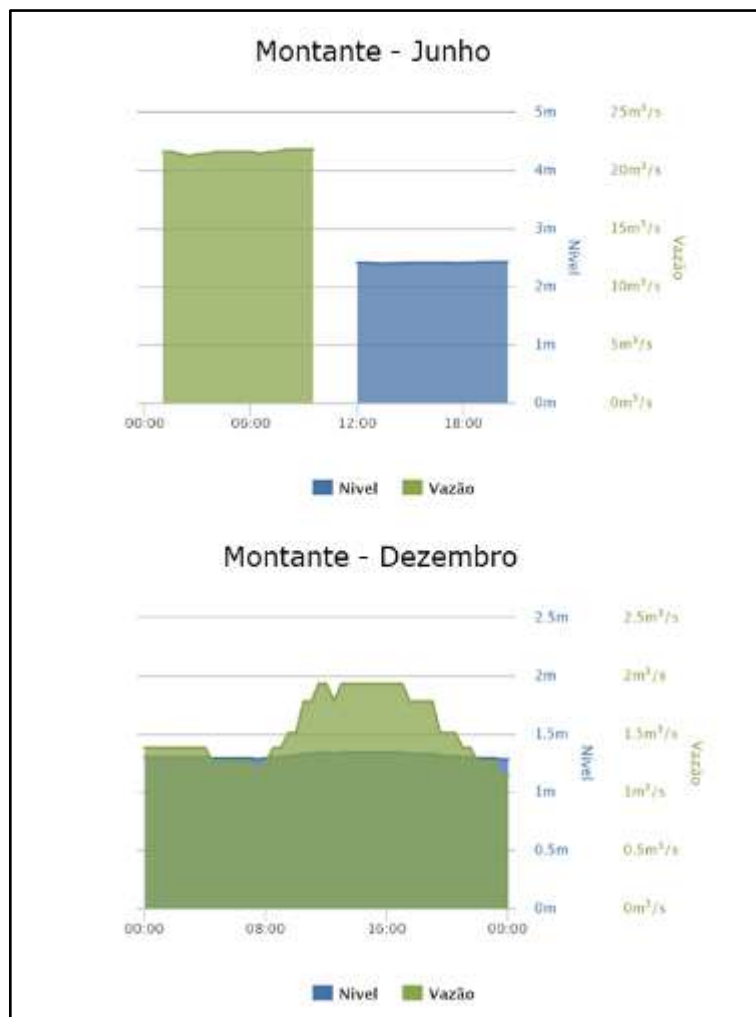
Em relação à vazão afluente, na coleta de junho o nível médio registrado à montante foi de 2,41 m e vazão média de 21,58 m^3/s . Já na campanha de dezembro, no mesmo local, o nível médio registrado foi de 1,31 m e vazão média de 1,54 m^3/s .

Figura 19 - Nível e vazão afluente registrados na Estação Hidrológica de montante da PCH Cazuza Ferreira nos meses de junho e dezembro de 2022.

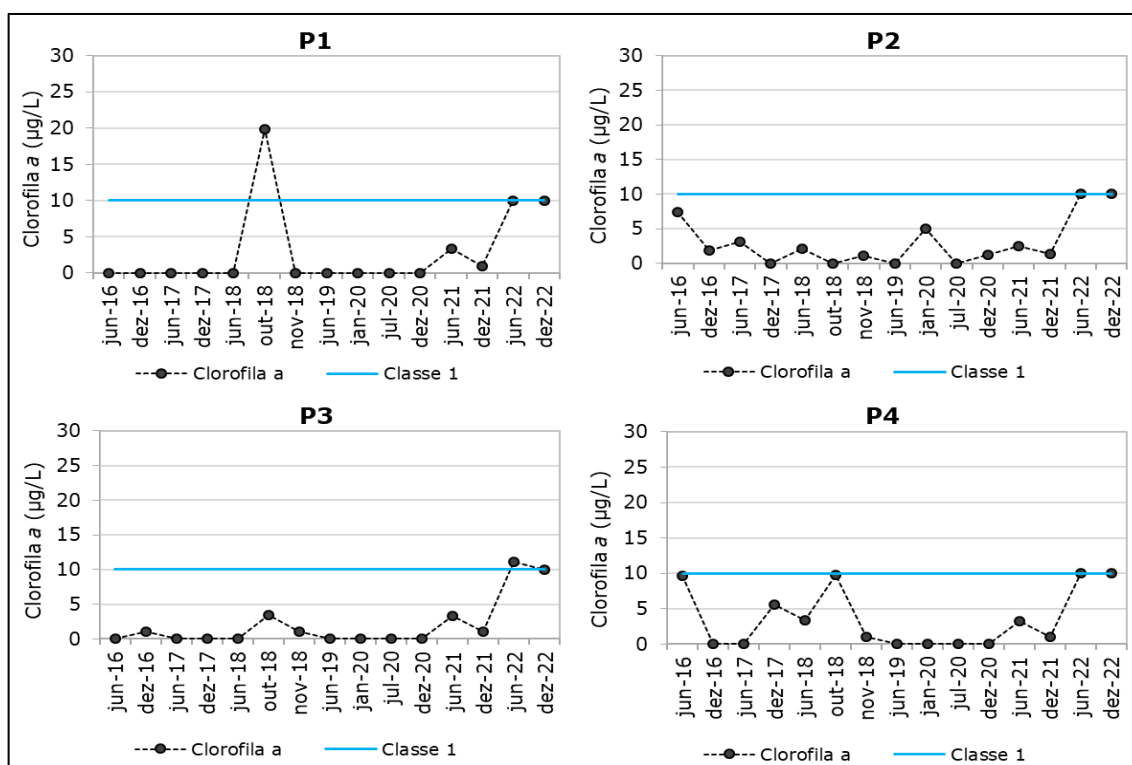
Considerando o histórico de monitoramento da PCH Cazuza Ferreira, a concentração média de clorofila a é de 2,9 $\mu\text{g/L}$. Na campanha de 2022, a maior concentração de clorofila a ocorreu no mês de junho que registrou o valor máximo de 11,1 $\mu\text{g/L}$ no ponto P3. Já no mês de dezembro a concentração média no trecho foi abaixo de 10 $\mu\text{g/L}$. Em termos de atendimento de classes de qualidade segundo a Resolução CONAMA 357/05, predominam resultados característicos de Classe 1, com exceção da alteração pontual registrada no ponto P3 no mês de junho (Figura 21).

Figura 21 - Variação das concentrações de clorofila a ($\mu\text{g/L}$) ao longo do monitoramento na PCH Cazuza Ferreira.

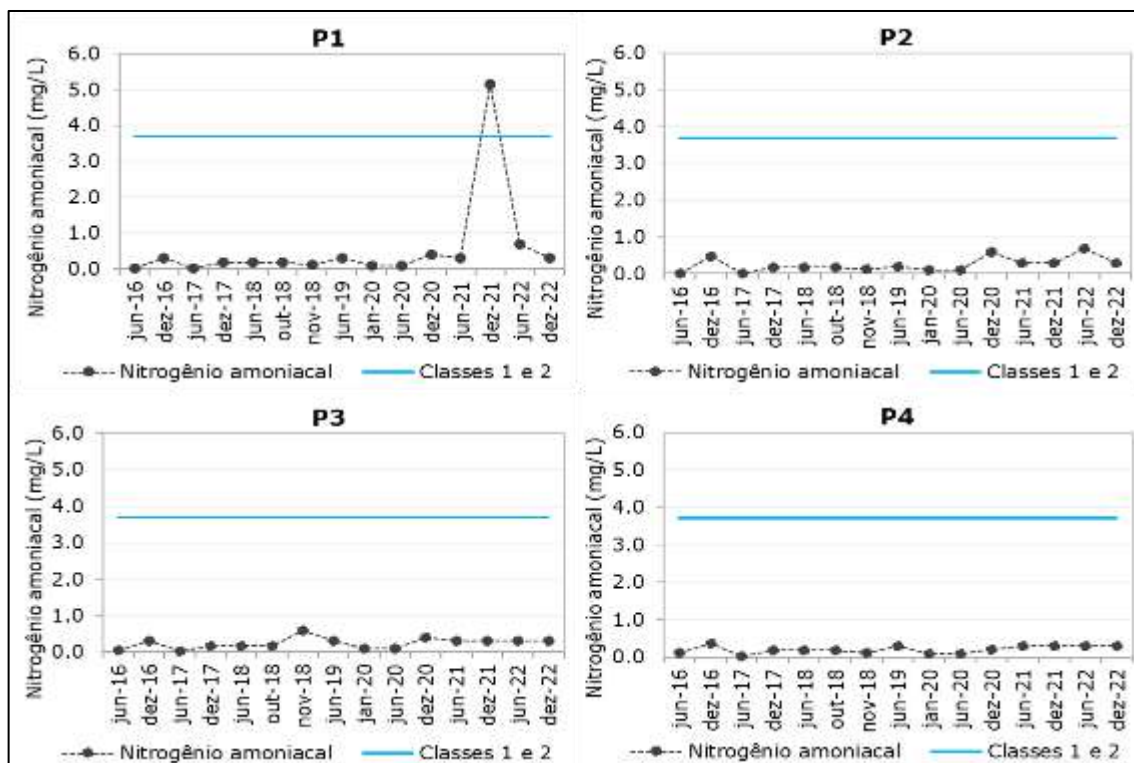
Todo o trecho monitorado apresentou concentrações baixas de nitrogênio amoniacal, sem variações espaço-temporais significativas. Em 2022, o parâmetro apresentou concentração média de 0,5 mg/L e 0,30 mg/L em junho e dezembro, respectivamente. Todos os resultados obtidos ao longo do monitoramento são compatíveis à Classe 1, conforme demonstram os resultados na Figura 30 a seguir.

Figura 30 - Variação de nitrogênio amoniacal (mg/L) nas estações de amostragem da PCH Cazuza Ferreira

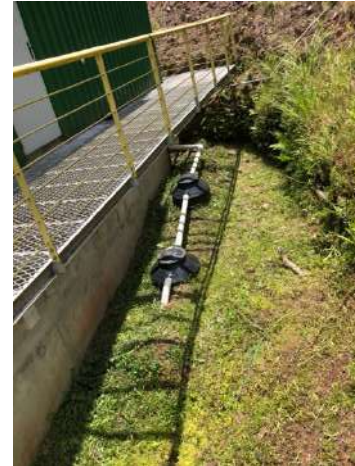
Figura 39 – Sistema de fossa, filtro e sumidouro dos banheiros
